**Çinili Camii (Kütahya)
Değerlendirme Raporu**

Mayıs 2023

1. GİRİŞ

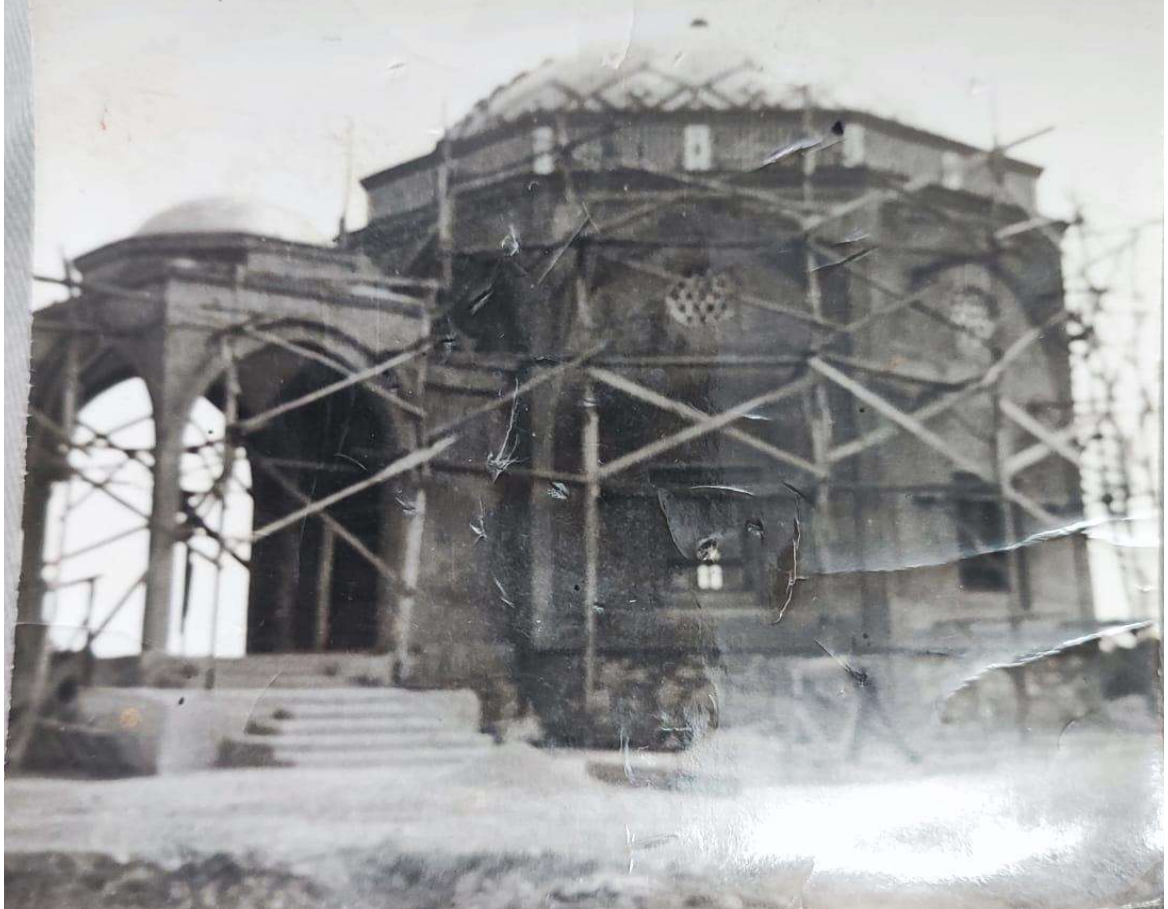
1978 yılında kadınlar mahfili kısmı için inşaatın başladığı bilinmektedir. Yapım yılında çekilmiş olan fotoğraflarda temelin üzerine oturan taş duvarlarda pencere boşluklarının olmadığı ancak kadınlar mahfilinin inşaatı esnasında içeriye ışık alması için bu taşıyıcı taş duvarlarda pencere boşluklarının açıldığı görülmektedir.

Kadınlar mahfilinin yapımı sırasında temel duvarlarının içindeki dolgu çıkarılarak bu bölümde ilave bir betonarme döşeme inşa edilmiştir.

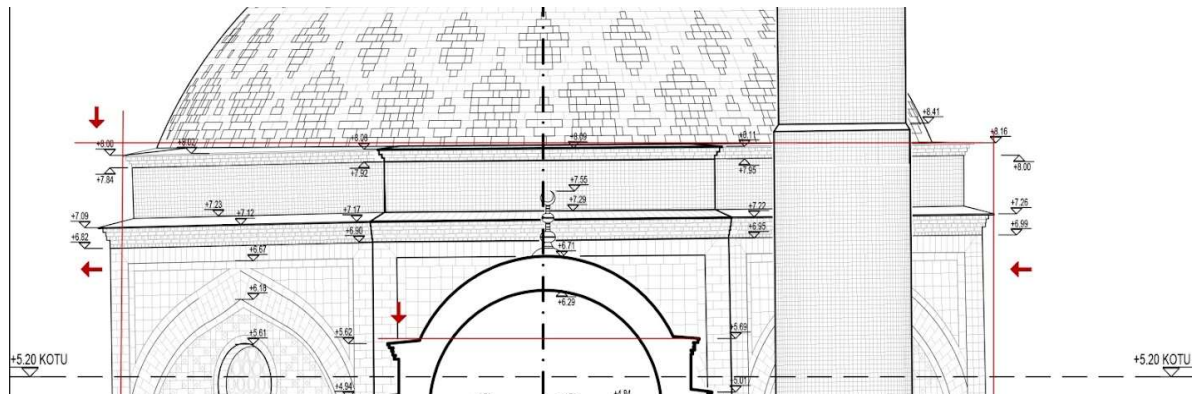
Caminin yerinde yapılan incelemelerinde iç, dış ve kubbe kaplamalarında dökülmelerin olduğu tespit edilmiştir. Duvarlarda yer yer sıva çatlakları, neme bağlı kabarmalar ve kadınlar mahfilinin pencere açıklıklarında yoğun rutubet izi ve yosun oluşumu gözlemlenmiştir.

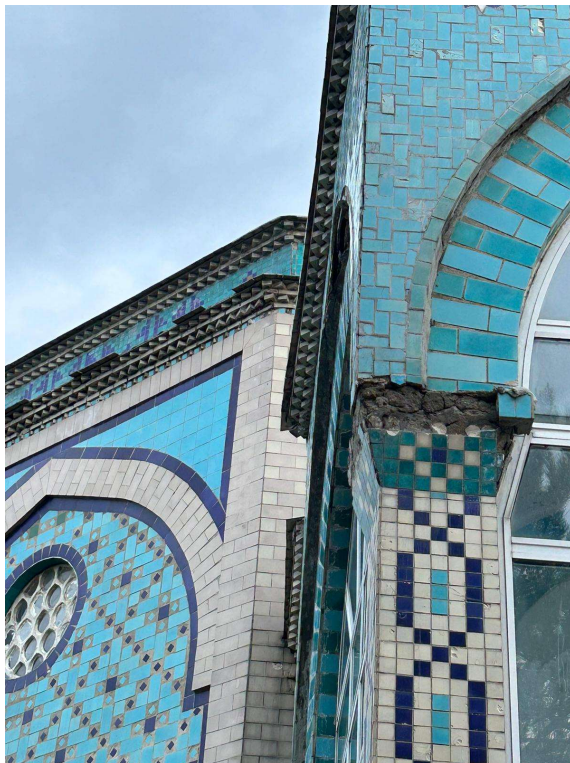
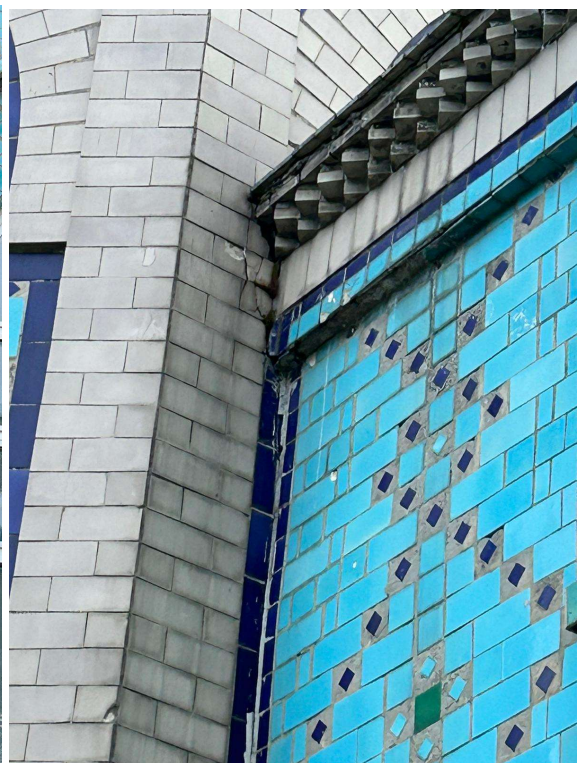
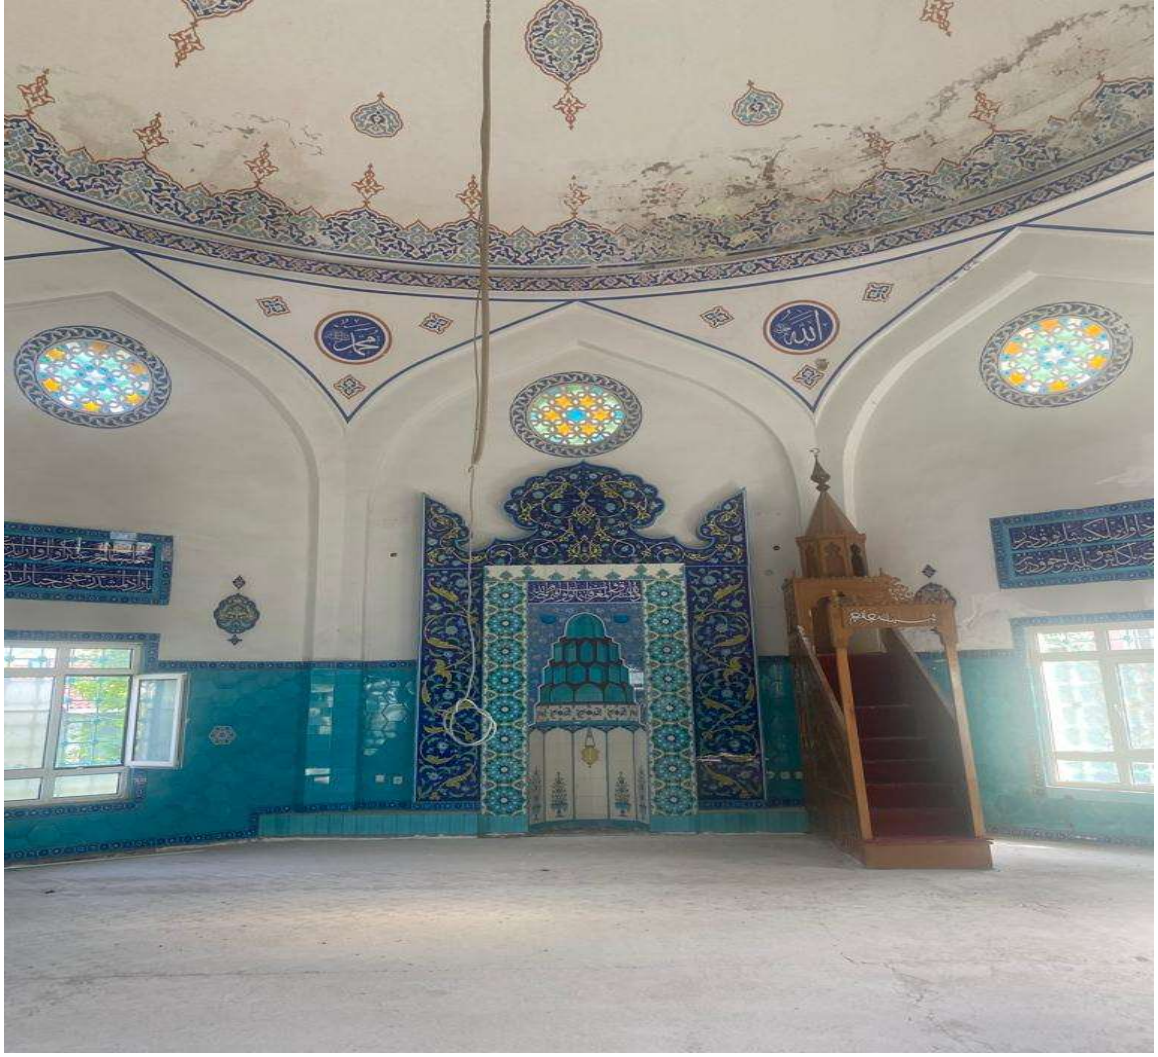
B-B kesiti

Yapının mevcut durumunu gösteren onaylı rölöve çizimlerinde yapının yatayda şev yönünde 16 cm oturduğu görülmüştür. Bu kot farkı hem kubbe kasnağında hem de döşemede mevcuttur.

Yapının düşey aksında ise 0.88 derecelik şakulden kaçıklık olduğu görülmüştür.

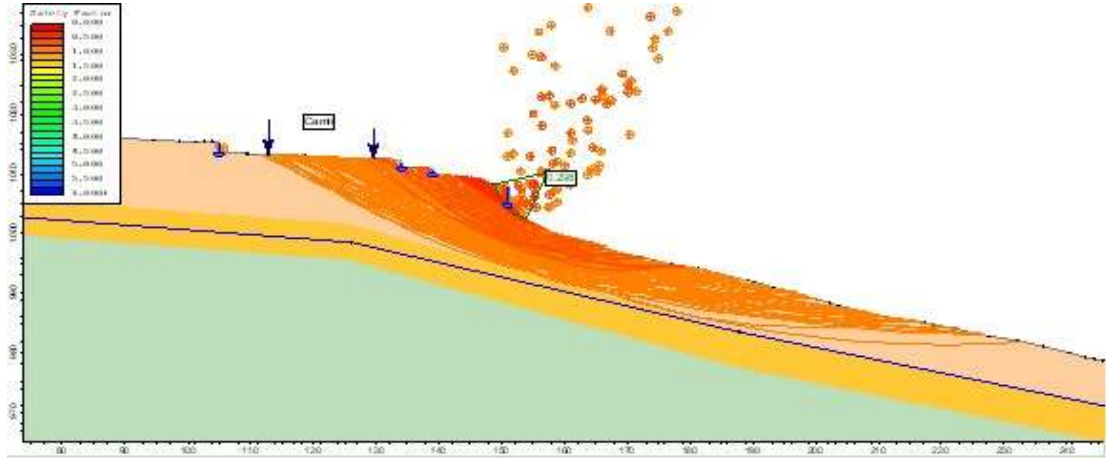
Boşluk suyu basıncının 0.5 olduğu durumda ise oluşacak kritik yenilme daireleri geriye doğru kayacak ve daha kritik bir durum oluşturarak Çinili Camii altındaki zemini etkileyecektir. Deprem anında ise şev hareketi ile cami altındaki zeminde stabilite sorunları oluşacaktır.

Artan boşluk suyu basıncı ve rezidüel dayanım parametrelerinin kullanılması durumunda cami bölgesini etkilemesi muhtemel toptan göçme bilgisayar modeli

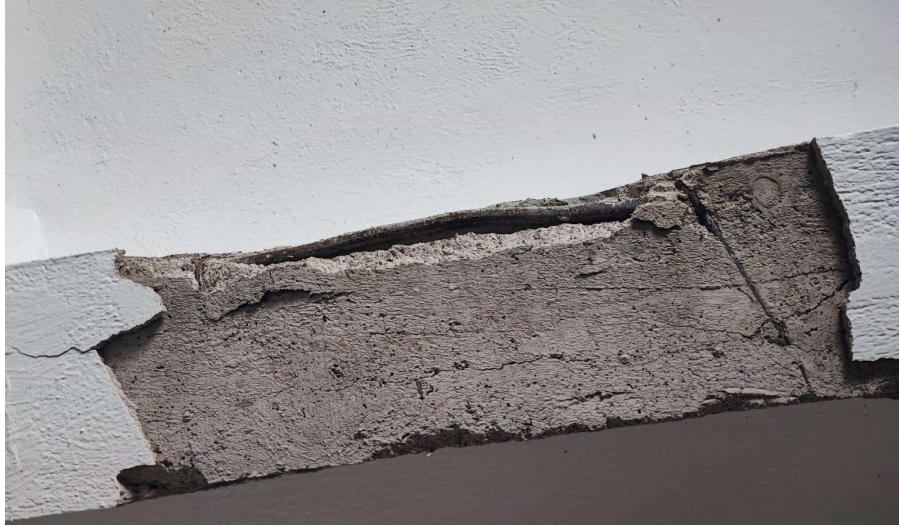
Kurulumuz yapıda korozyon çatlakları tespit etmiştir. Korozyon çatlakları, betonarme elemanlardaki yalıtım problemlerine istinaden demir donatının paslanması ve bu nedenle de donatıların su alıp şişerek betonarme yapının kabuk betonunu itirmesi ile oluşur.

Korozyon çatlaklarının görülmüş olması yapıda uygun su yalıtımı sisteminin bulunmadığını, yeterli paspayı bırakılmadığını ve demir donatıların korozyona uğramış olması nedeniyle tasarımdaki performansından çok daha düşük bir performansa sahip olduğu anlamına gelmektedir.

Ayrıca betonarme bölümde kirişlerin ana donatılarında büyük burkulmalar meydana gelmiştir. Bu bölgede kesme kuvvetlerini karşılayacak etriye donatılarının olmaması ve betonarme sistemin uygun bir tasarıma sahip olmaması bu durumu oluşturmuştur.

- Yapının betonarme elemanlarında tespit edilen korozyon çatlakları ve donatı burkulmaları dikkate değerdir. Yapı ile ilgili alınacak kararların acilen hayata geçirilmesi isabetli olacaktır.
