**Kütahya İli Çinili Cami Zemin ve Yapı İncelemeleri ve Performans  
Değerlendirmesi İşi .**

**(Genel Yapısal Değerlendirme Sismik ve Geoteknik İncelemeler ve Önerileri Hk)**

**Hazırlayan:  
Dr.Mahmud Sami DÖVEN**

**Aralık 2017**

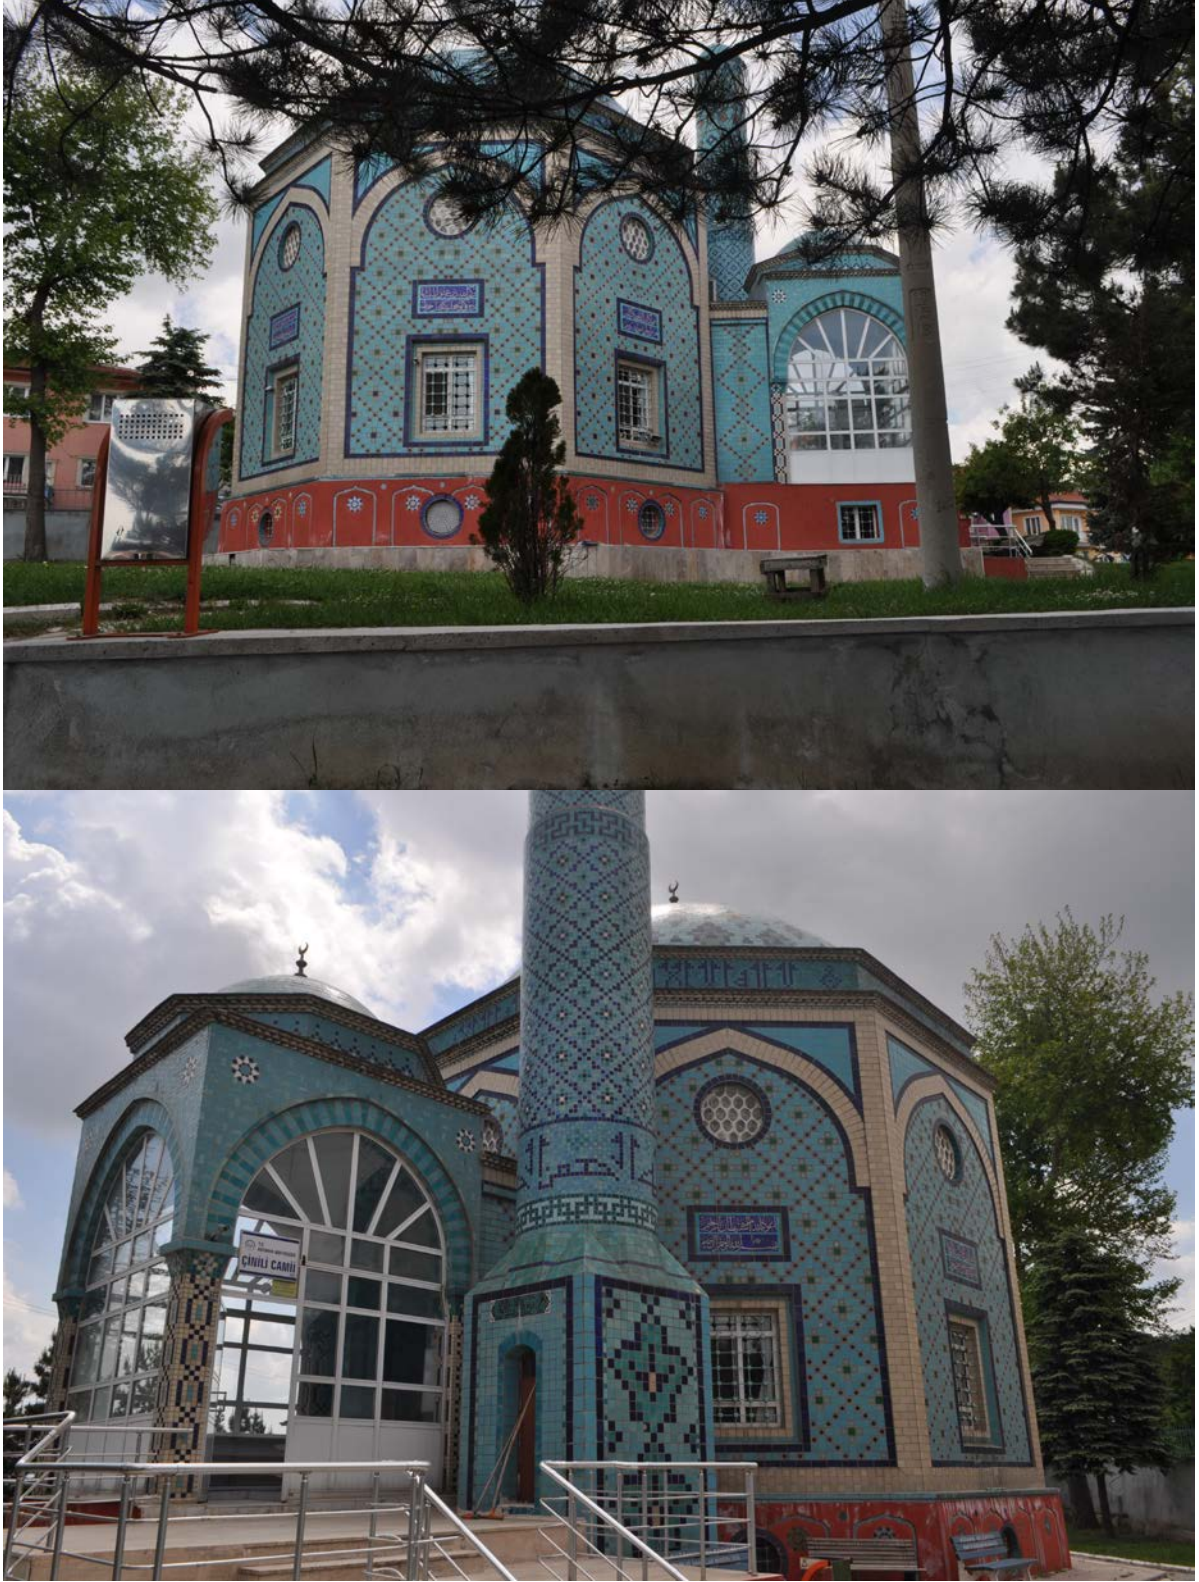
Genel hatları Şekil 1.2 de verilen araştırmaya konu edilen yapının tam olarak inşa edildiği tarihi gösterir bir kayıt olmamakla birlikte yapımına 70'lerin sonlarında başladığı yapı kullanılmaya başlandıktan sonra ise 80 li yıllarda Harim kısmı kazılarak temel alt seviyesine inildiği kullanıcılar tarafından ifade edilmektedir. Söz konusu bu bölüm kadınlar için tahsis edilmek üzere sonradan eklenen kolonlar üzerine kirişli döşeme yapılmak suretiyle oluşturulmuştur. Bu sayede günümüzde yapı mevcut haliyle söz konusu bodrum katına sahiptir.

Şekil 1.2. Yapıdan görünümeler.

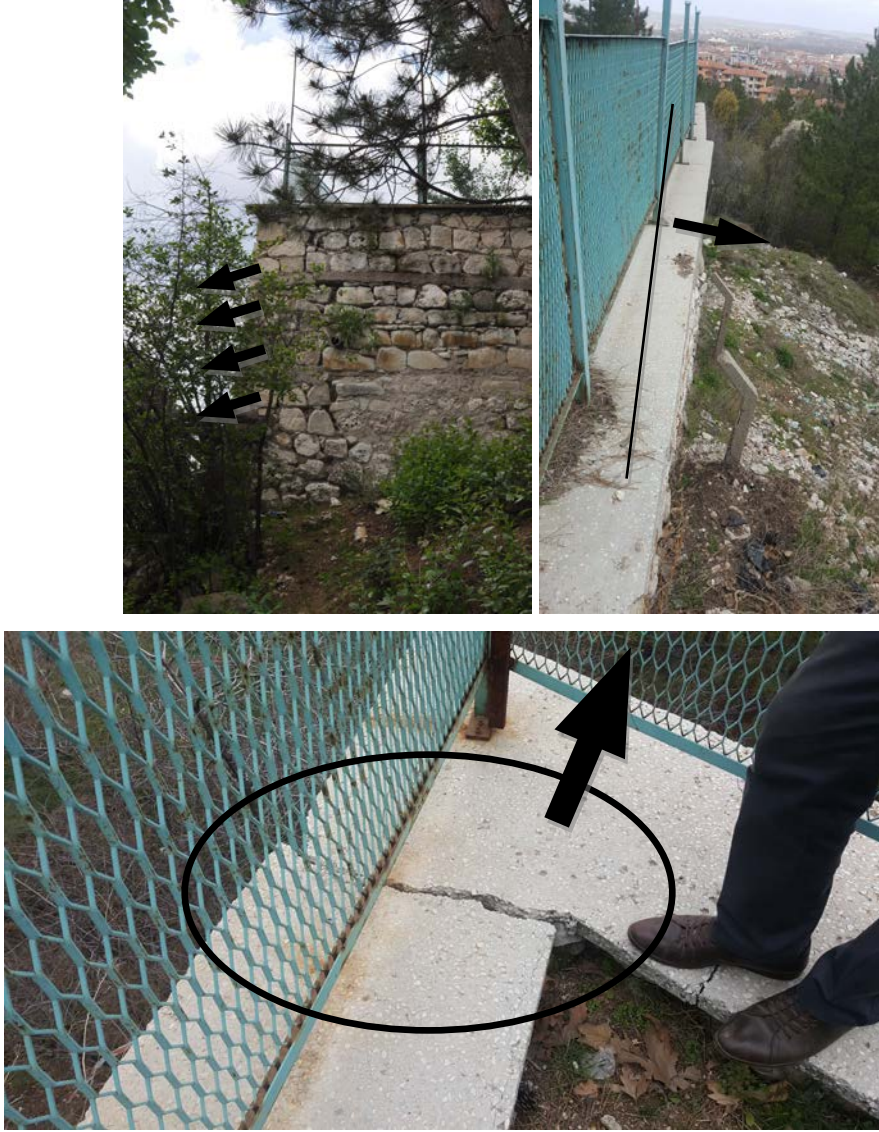
muhtemel olarak bölgede hafriyat malzemelerinden imal edildiği yeterli drenaja sahip olmaması nedeniyle su tutma kabiliyetinin yüksek olduğu düşünülmektedir. Alandaki tüm dolgu malzemesinin yatay yükünü almaya çalışan ve su basıncına yönelik barbakanların bulunmadığı bu istinat duvarlarında gözle görülen ve endişe oluşturan kaymalar ve çatlaklar gözlemlenmektedir(Şekil 3.2).

Şekil 3.2 İstinat duvarında gözlemlenen hasarlar

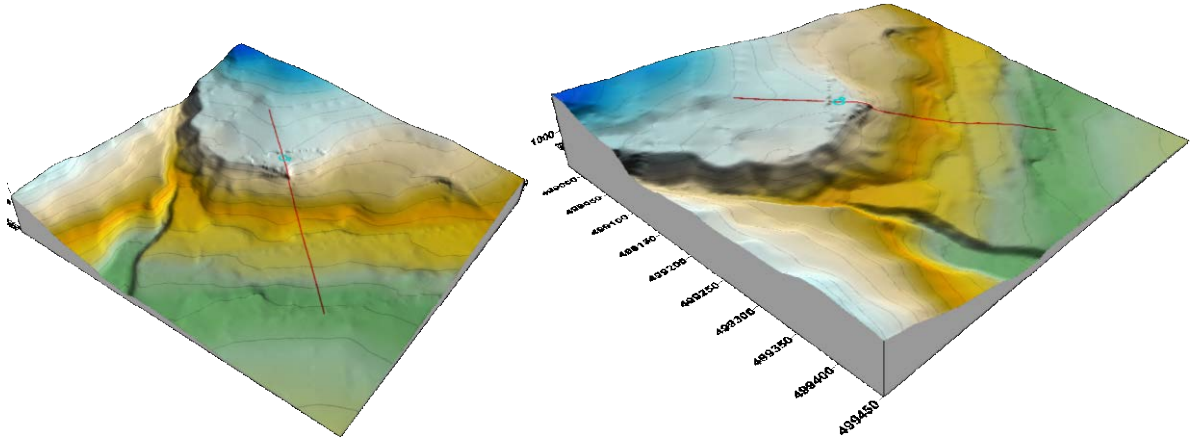
Şekil 4.2 Üç boyutlu kabartma modelleri

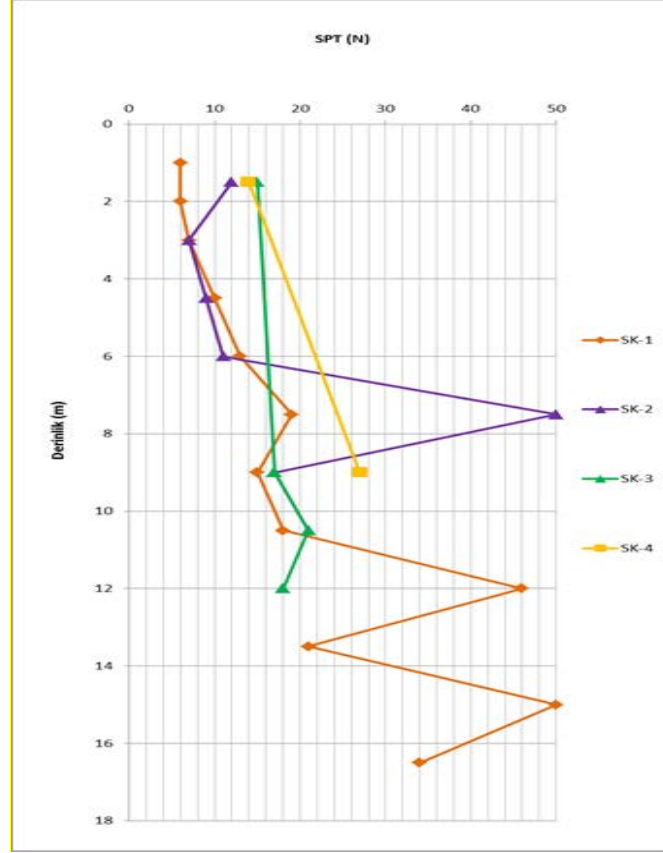
Şekil 4.5. SPT N<sub>30</sub> değerleri grafiği

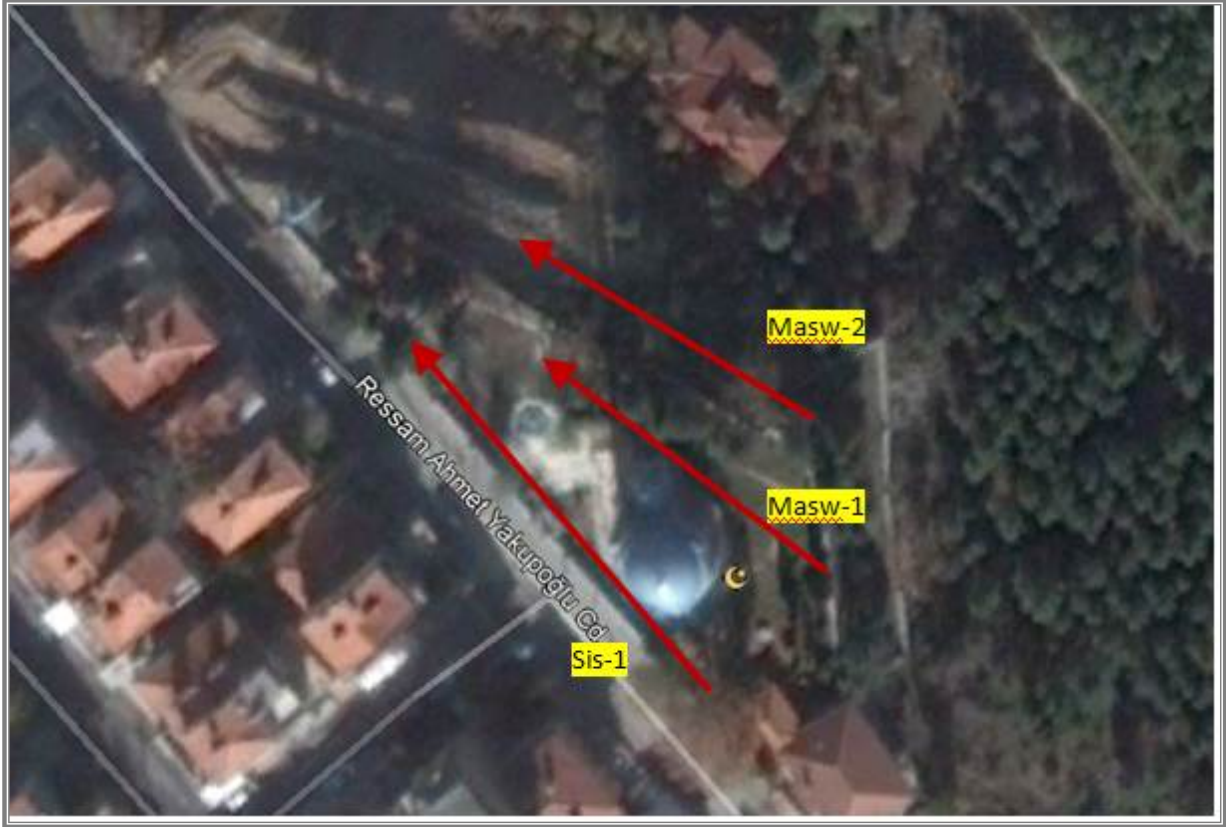
**Şekil 8.1.** İnceleme alanında yapılan jeofizik ölçümlere ait lokasyon

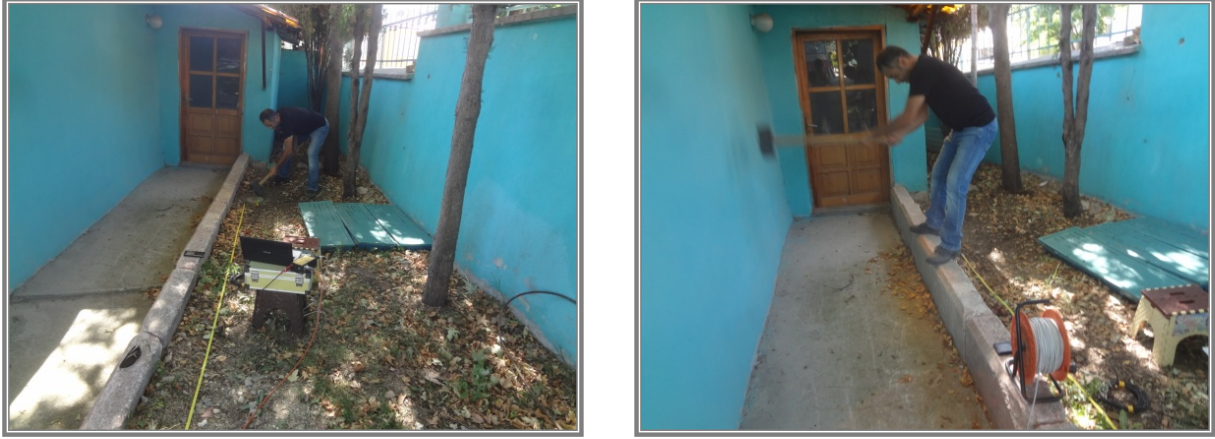
Şekil 8.2. İnceleme alanında yapılan sismik kırılma çalışmalarına ait görünüm

İnceleme alanında yapılan sismik kırılma çalışmalarında üstte; 2.0 m kalınlığında  $V_p=898$  m/sn ve  $V_s=225$  m/sn hızlarına sahip çok katı sıkı siltli kumlu çakıllı birimler, altında  $V_p=2181$  m/sn ve  $V_s=913$  hızlarına sahip birimlerin yer aldığı düşünülmektedir.

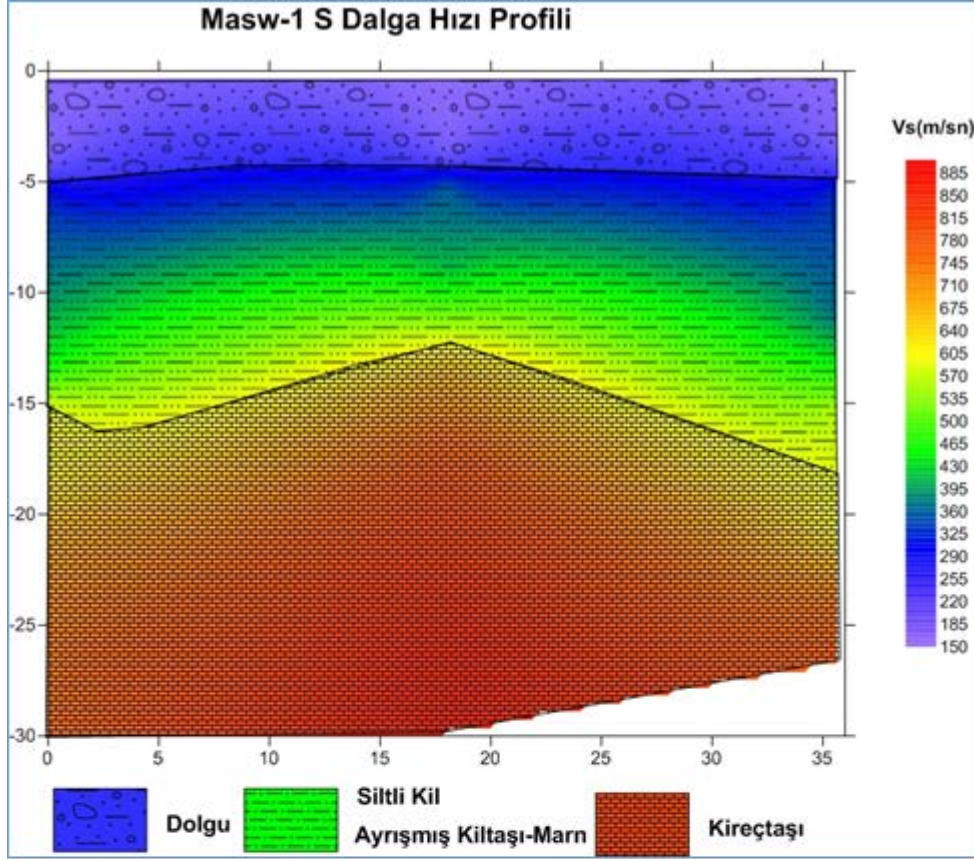
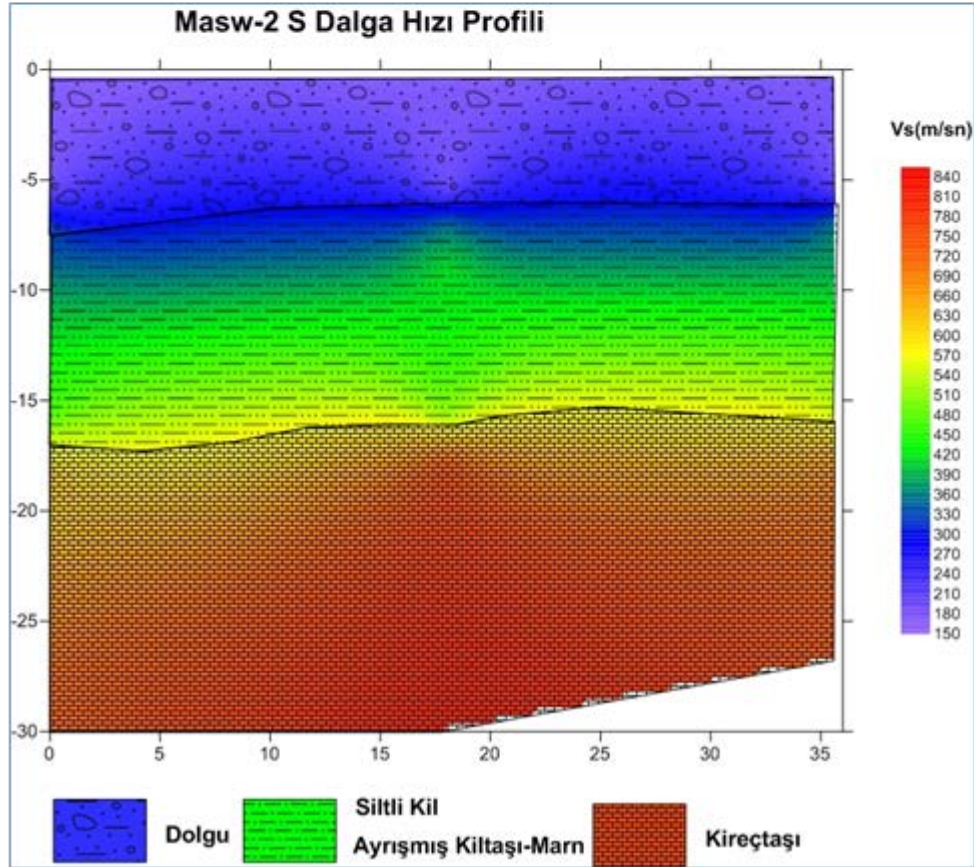
Yapılan masw çalışmaları sonucu S dalga hızı kesitleri aşağıda verilmiştir(Şekil 4.6).

Şekil 4.6. Masw ölçümleri S-Dalga Hızı Kesitleri

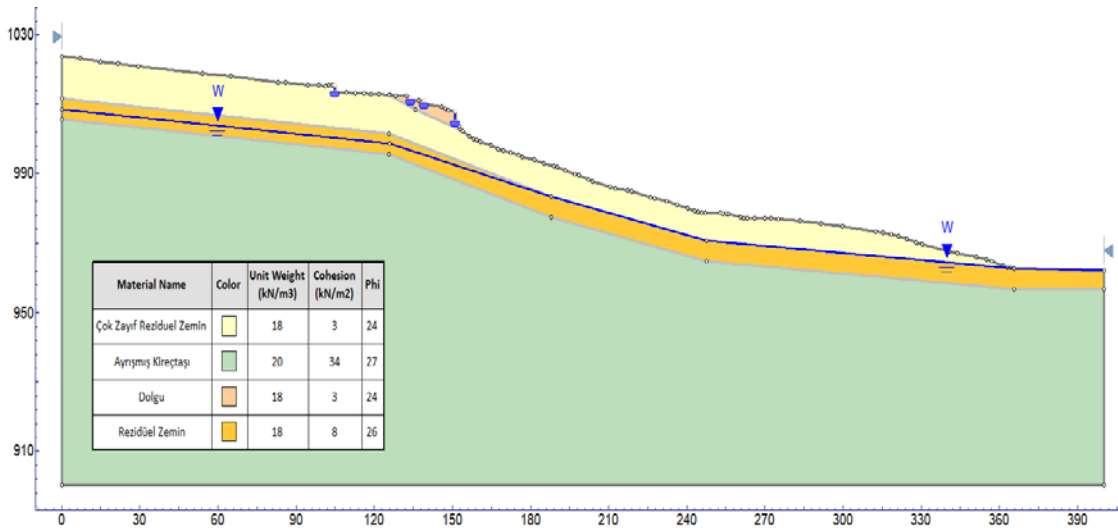
Elde edilen kesit üzerinde jeolojik birimler işlenmiştir. Bu aşamada sondajlardan ve arazi gözlemlerinden faydalanılmıştır. Şekil 5.2’de stabilite analizlerinde kullanılan kesit ve zemin parametreleri gösterilmiştir.

Şekil 5.2. Stabilite analizlerinde kullanılan kesit ve zemin parametreleri.

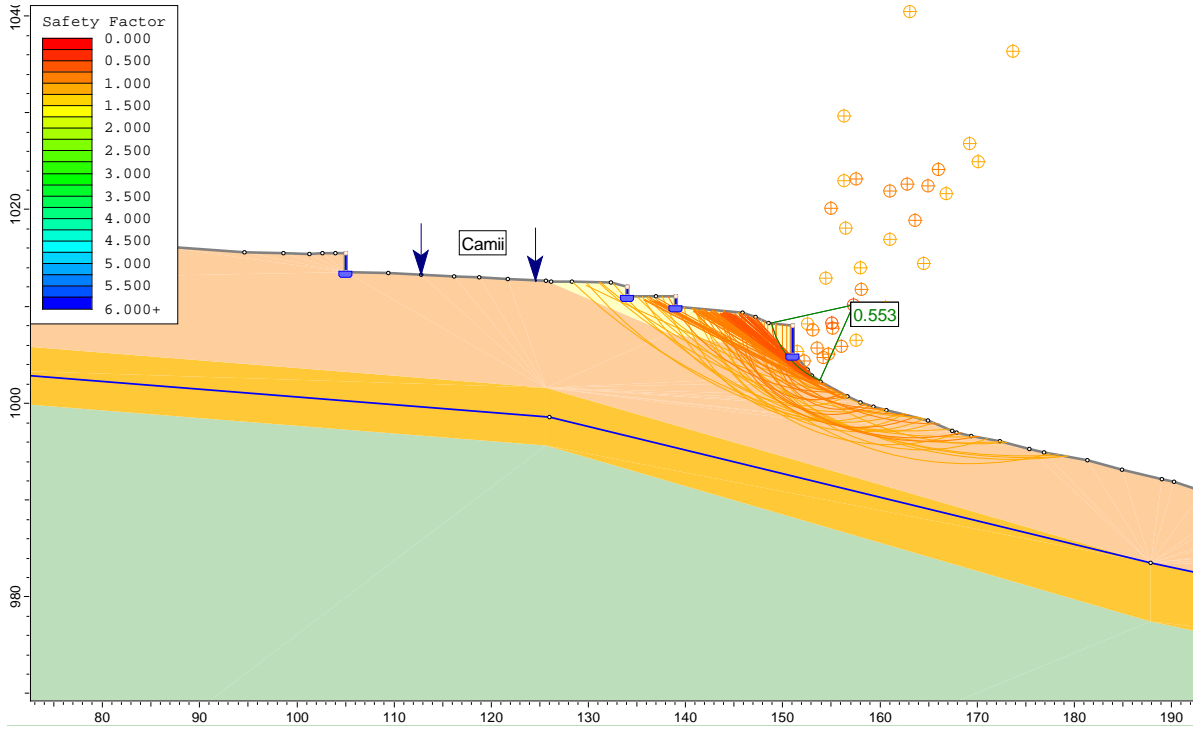
**Şekil 5.4.** Doruk parametreleri ile yapılan  $r_u=0.1$  durumu analizlerinde en düşük güvenlik katsayısına sahip daire ve güvenlik katsayısı değeri 1.1'den düşük olan potansiyel daireler.

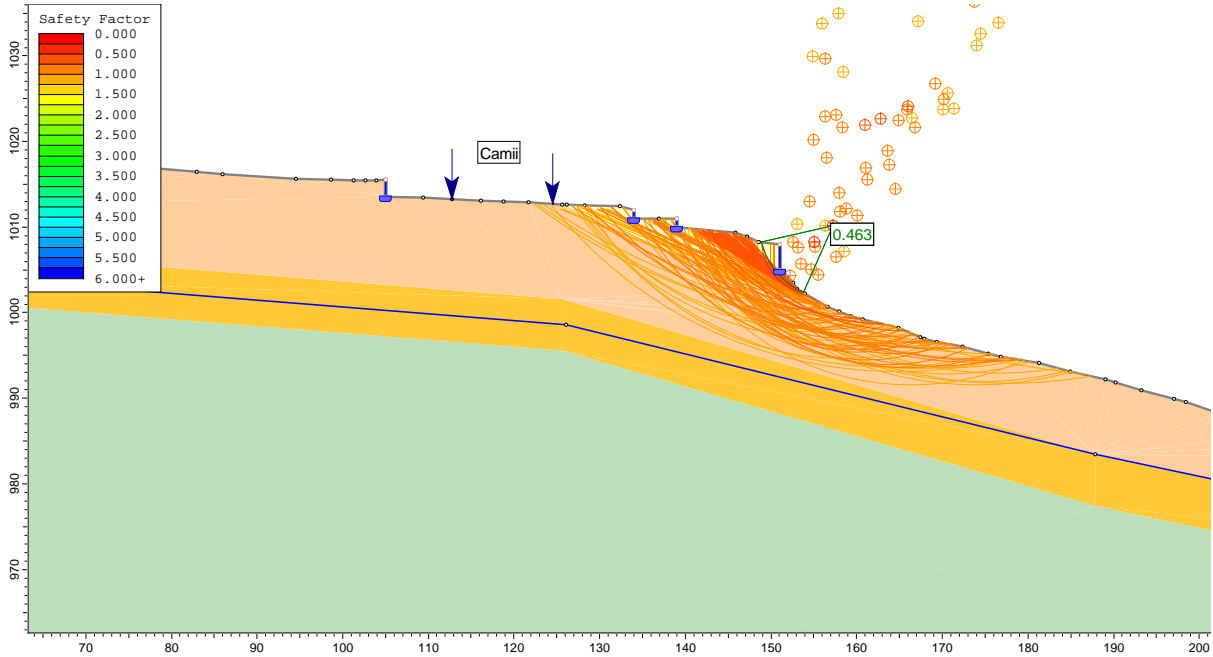
Dolgu ve çok zayıf rezidüel zemin için doruk kesme dayanımı parametreleri kullanılmış ve  $r_u$  değeri 0.2 alınarak yapılmıştır. Analizler sonucunda elde edilen en düşük güvenlik katsayısına sahi daire ve güvenlik katsayısı değeri 1.1'den düşük olan potansiyel daireler şekil 5'te gösterilmiştir. Analizler sonucunda elde edilen en düşük güvenlik katsayısına sahi daire ve güvenlik katsayısı değeri 1.1'den düşük olan potansiyel daireler şekil 5'te gösterilmiştir. Şekil 5.5 incelendiğinde en kritik dairenin güvenlik katsayısının 0.463 olduğu ve kritik düzlemlerin dolgu ve çok zayıf rezidüel zemin içerisinde yoğunlaştığı gözlemlenmektedir. Boşluk suyu basıncının artması sonucunda hem en kritik yenilme dairesinin güvenlik katsayısı azalmış hem de kritik daireler geriye doğru hareket etmiştir. Bu durumda oluşması muhtemel kritik daireler Çinili Camii'yi etkileyebilecek kadar geriye ötelenmiş durumdadır.

**Şekil 5.5.** Doruk parametreler ile yapılan  $r_u=0.2$  durumu analizlerinde en düşük güvenlik katsayısına sahip daire ve güvenlik katsayısı değeri 1.1'den düşük olan potansiyel daireler.

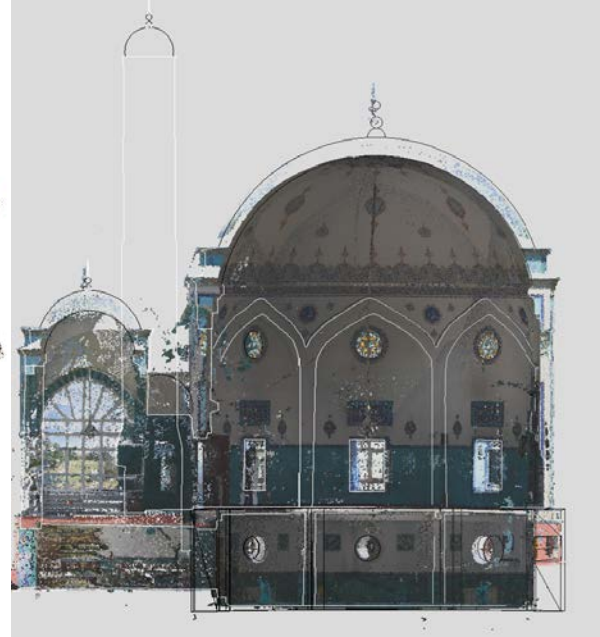
Yapı sisteminin geometrik özelliklerinin belirlenebilmesi ve sayısal modellerin çıkartılabilmesi maksadı ile gerek iç mekândan gerekse dış mekân REIGL VZ-2000 lazer tarayıcı ile taranmış ve bulut görüntüsü elde edilmiştir (Şekil 6.1). Burada kullanılan lazer tarayıcı saniyede 400.000 nokta ve 240 çizgi tanımlama kapasitesine sahip 2000 m ye kadar hassas şekilde ölçüm alabilecek özelliktedir. Bu özellikler sayesinde yapıya ait bulut görüntüsü tüm detayları verecek şekilde hassas bir şekilde elde edilmiştir.

Şekil 6.1 Bulut görüntüsüne ait görünüm
